# 江西省工程勘察审查报告

| 建设项目名称 | 湖口县中医院康复住院大楼 | 投资额 | 万元 | 工程量 | |

# 建筑物与勘探点平面布置图

工程地质剖面图

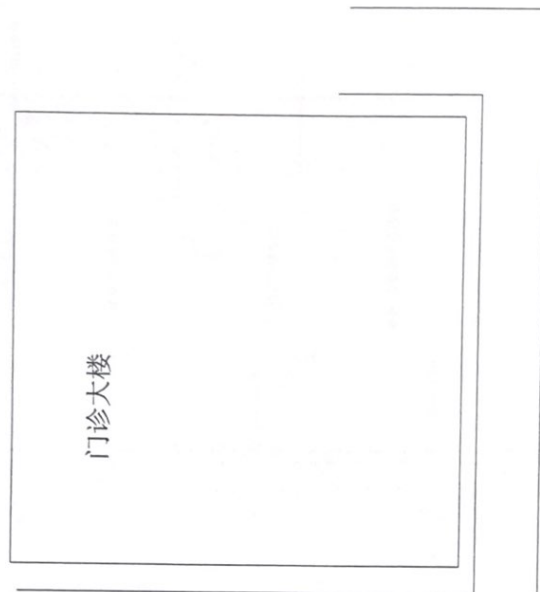
比例尺 1:700

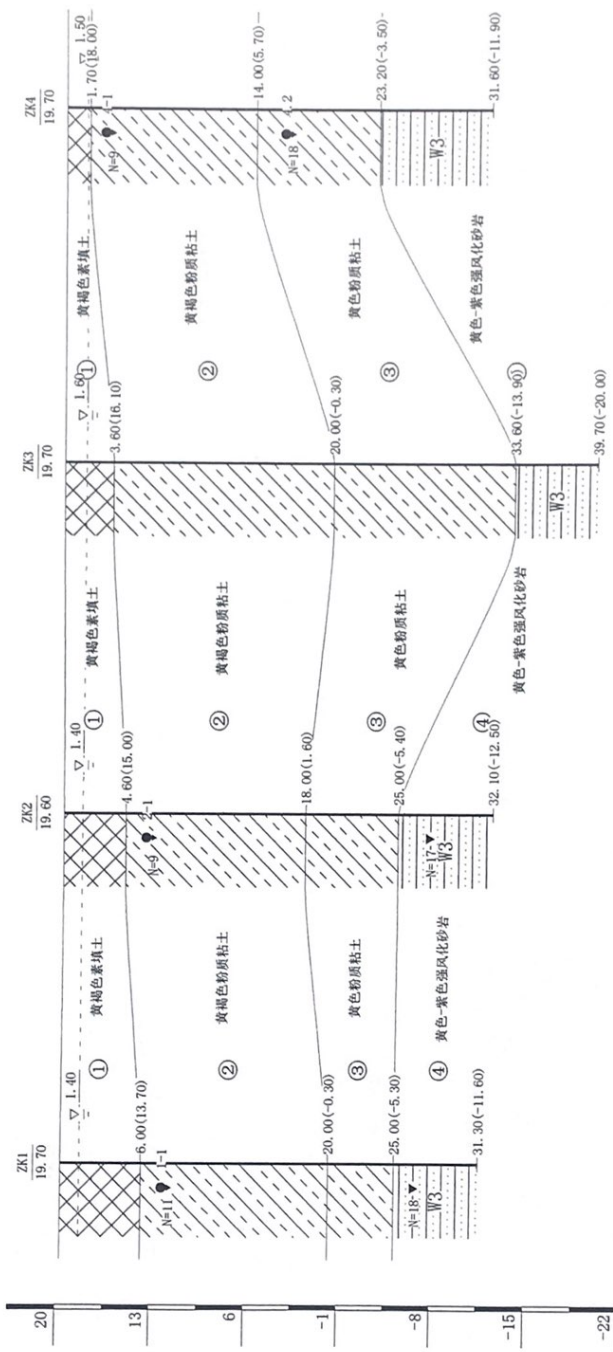
水平 1:300 垂直 1:350

1-----1'

| 钻孔深度 (m) | 31.30 | 32.10 | 39.70 | 31.60 |
| 钻孔间距 (m) | 22.00 | 22.00 | 22.00 | |

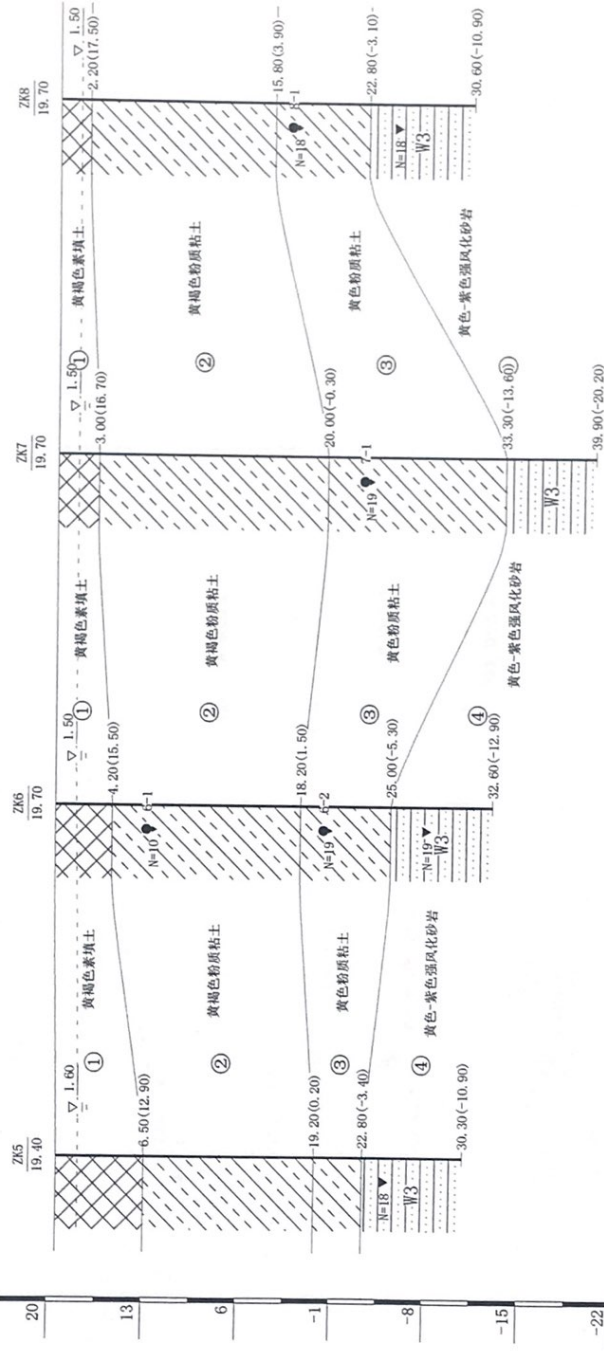
工程地质剖面图

水平 1:300 垂直 1:350

2-----2'

| 钻孔深度(m) | 30.30 | 32.60 | 39.90 | 30.60 |
| 钻孔间距(m) | 22.00 | 22.00 | 22.00 | |

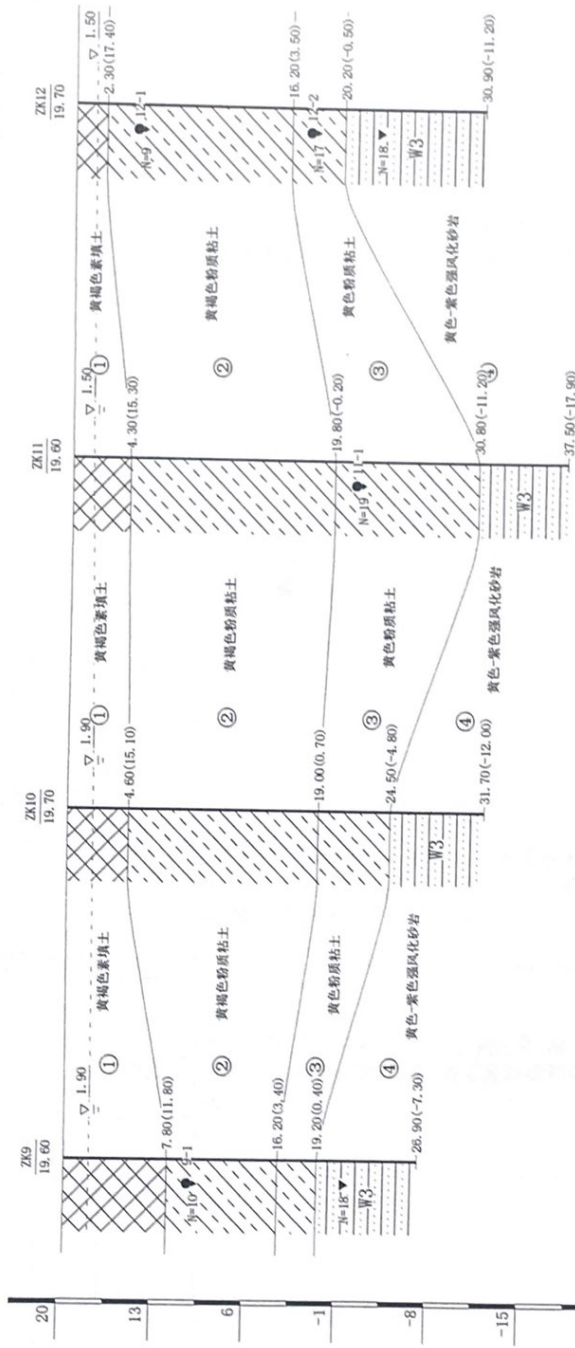
工程地质剖面图

水平 1:300 垂直 1:350

3-----3'
